EKSPERTYZA TECHNICZNA

Obiekt:	Most drogowy, obrotowy (JNI 01025763) w ciągu ul. Moniuszki (4435N) i Olsztyńskiej (4441N), nad Kanałem Łuczańskim
Stadium:	Ekspertyza techniczna
Zamawiający:	Zarząd Dróg Powiatowych, 11-500 Giżycko, ul. Węgorzewska 4
Nr umowy:	SU.2621.13.2023 z dnia 2023-06-27

**EKSPERTYZA TECHNICZNA
DOTYCZĄCA
DROGOWEGO MOSTU OBROTOWEGO (JNI 01025763)
W CIĄGU UL. MONIUSZKI (4435N) I OLSZTYŃSKIEJ (4441N)
NAD KANAŁEM ŁUCZAŃSKIM W GIŻYCKU**

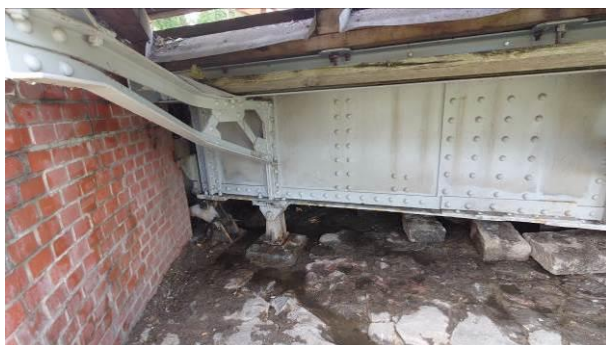
Dźwigar południowy o obrębie wahacza na przyczółku zachodnim

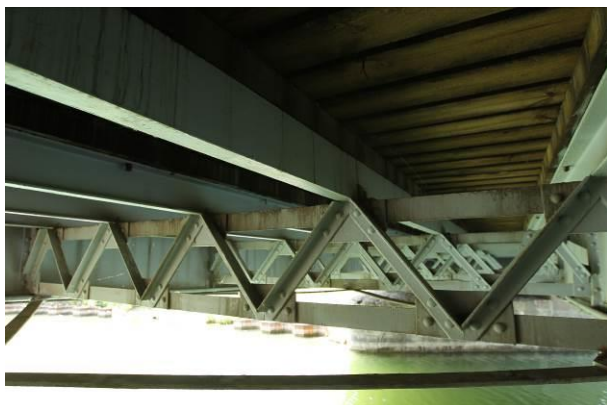
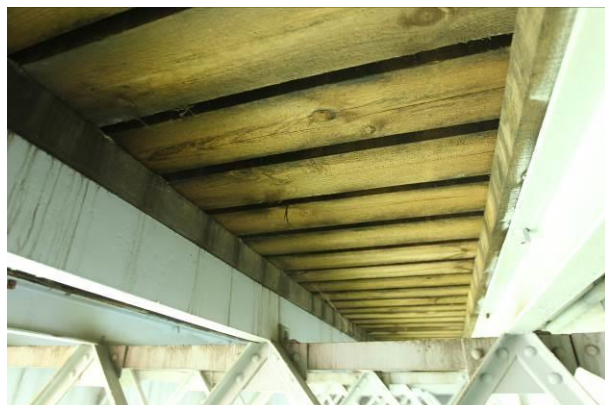
Pomost (poprzecznice kratownicowe, stalowe podłużnice, elementy drewniane) w obrębie kanału
Fot.: Maciej Malinowski, 2023-07-12

zacieki i lokalna korozja powierzchniowa elementów poprzecznic kratownicowych – szczególnie – pasów górnych
zdeformowane krzyżulce wiatrownic - wygięcia w płaszczyźnie pionowej
korozja powierzchniowa płaskowników krzyżulców wiatrownicy

- wymianę krzyżulców wiatrownicy,
 - naprawę zabezpieczenia antykorozyjnego konstrukcji stalowej mostu – szczególnie w rejonie przyczółka zachodniego i mechanizmu obrotowego,

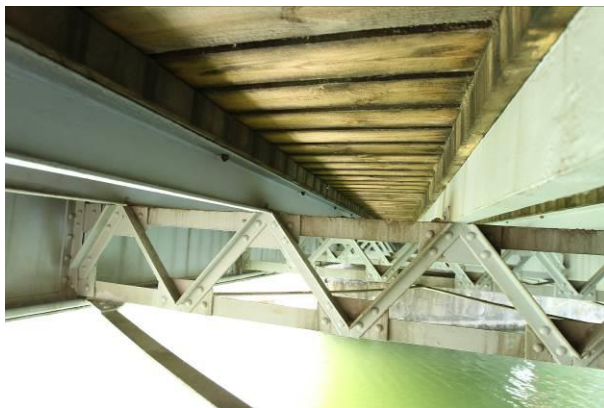
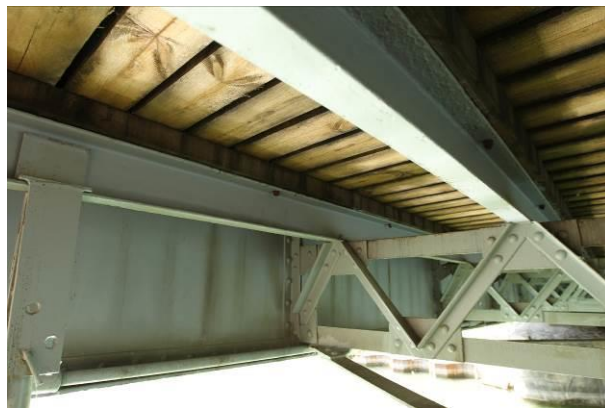
Pomost (poprzecznice kratownicowe, stalowe podłużnice, elementy drewniane) w obrębie kanału

zacieki i lokalna korozja powierzchniowa elementów poprzecznic kratownicowych – szczególnie – pasów górnych
zdeformowane krzyżulce wiatrownic - wygięcia w płaszczyźnie pionowej
korozja powierzchniowa płaskowników krzyżulców wiatrownicy
korozja śrub mocujących drewniane elementy pomostu do stalowych podłużnic

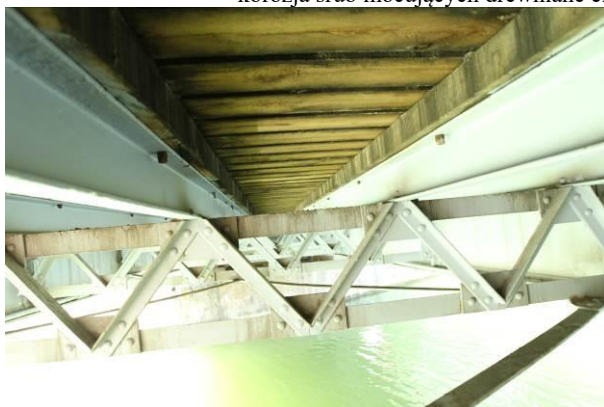
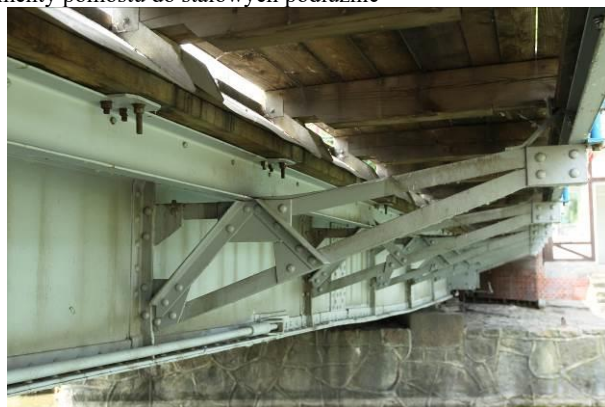
Pomost (poprzecznice kratownicowe, stalowe podłużnice, elementy drewniane) w obrębie kanału

zacieki i lokalna korozja powierzchniowa elementów poprzecznic kratownicowych – szczególnie – pasów górnych
zdeformowane krzyżulce wiatrownic - wygięcia w płaszczyźnie pionowej
korozja powierzchniowa płaskowników krzyżulców wiatrownicy
korozja śrub mocujących drewniane elementy pomostu do stalowych podłużnic

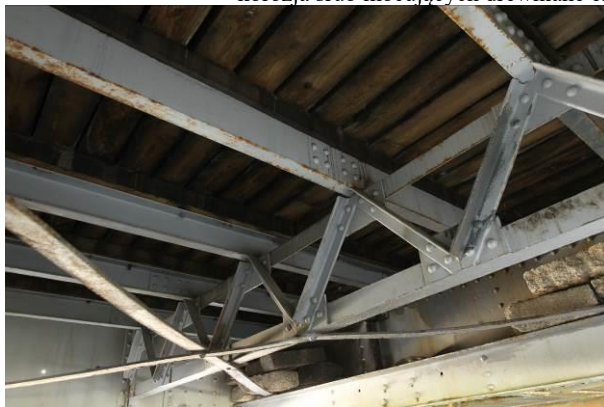
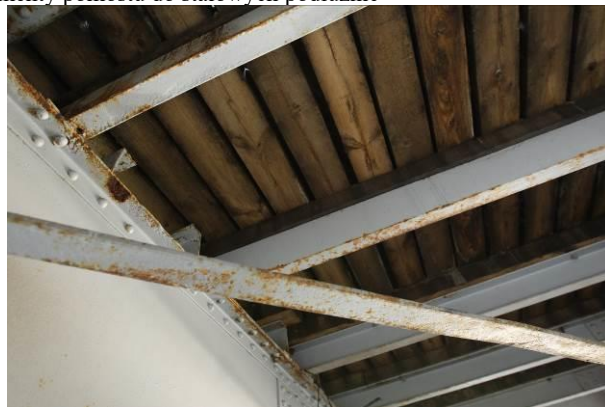
Pomost (poprzecznice kratownicowe, stalowe podłużnice, elementy drewniane) w obrębie przyczółka zachodniego

korozja powierzchniowa, szczelinowa i wżerowa pasów poprzecznic blachownicowych przy łożysku centralnym
korozja powierzchniowa i wżerowa podłużnic
zacieki i lokalna korozja powierzchniowa elementów poprzecznic kratownicowych – szczególnie – pasów górnych
zdeformowane krzyżulce wiatrownic - wygięcia w płaszczyźnie pionowej
korozja powierzchniowa płaskowników krzyżulców wiatrownicy
korozja śrub mocujących drewniane elementy pomostu do stalowych podłużnic

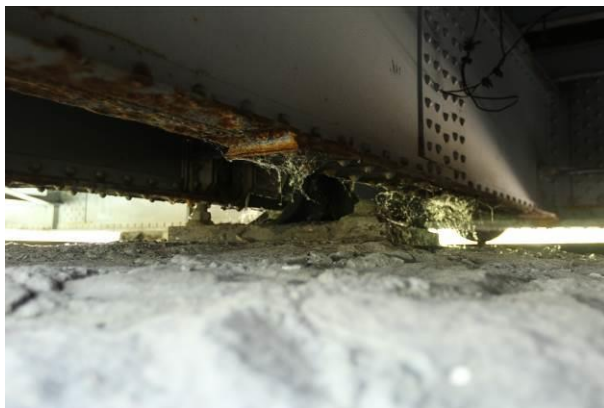
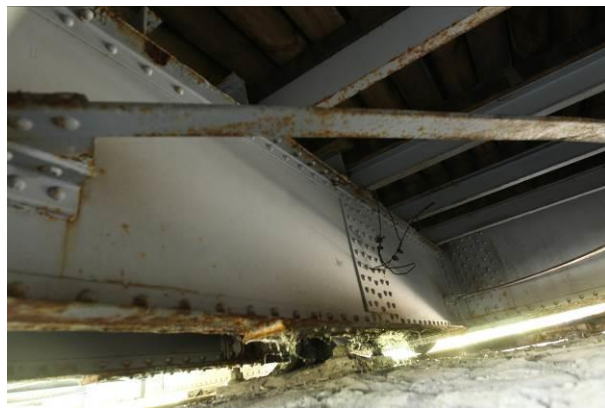
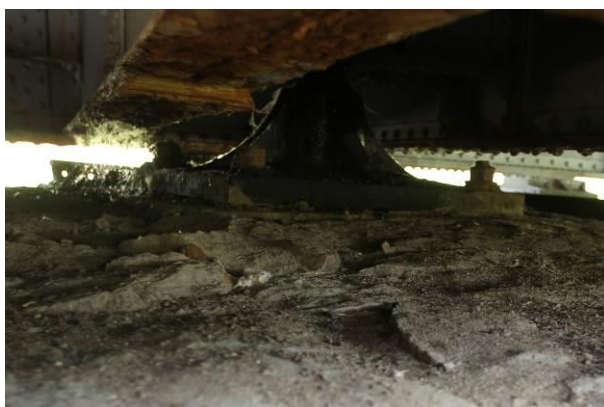
Pomost (poprzecznicze blachownicowe, stalowe podłużnice w obrębie łożyska centralnego na przyczółku zachodnim
Fot.: Maciej Malinowski, 2023-07-12
znaczna korozja powierzchniowa, szczelinowa i wżerowa pasów poprzecznic blachownicowych
korozja powierzchniowa i wżerowa podłużnic
zdeformowane krzyżulce wiatrownic - wygięcia w płaszczyźnie pionowej
korozja powierzchniowa płaskowników krzyżulców wiatrownicy

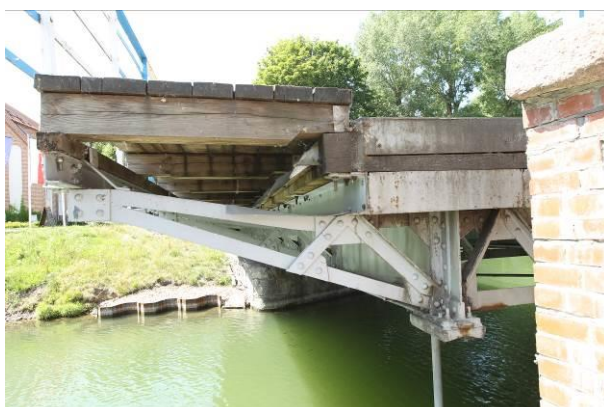
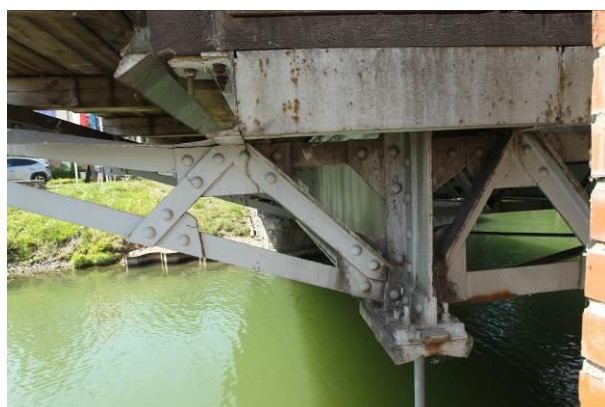
Szczegół wspornika podchodnikowego przy przyczółku wschodnim – widok od strony wschodniej
Fot.: Maciej Malinowski, 2023-07-12

lokalna korozja powierzchniowa elementów poprzecznic kratownicowych i kratownicowych wsporników podchodnikowych

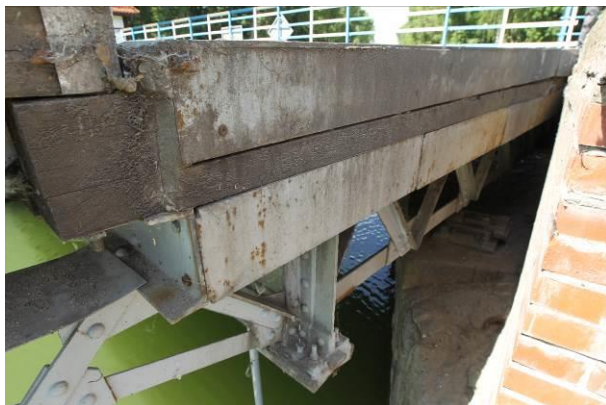
Szczegół zakończenia pomostu – widok przy próbie obrotu przęsła w dniu

Lokalna korozja powierzchniowa stalowej belki poprzecznej oraz stalowych elementów osłaniających drewniane elementy nawierzchni na końcu przęsła.

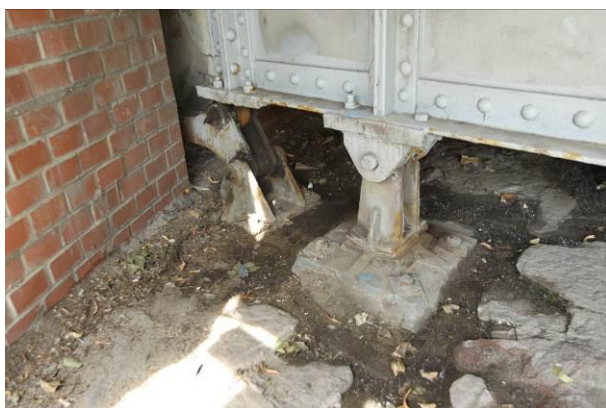
Południowy wahacz na przyczółku zachodnim

Korozja powierzchniowa elementów łożyska i zderzaka, brak smaru grafitowego na powierzchniach styknych

- konserwację i regenerację łożysk i mechanizmu obrotowego mostu,
 - naprawę uszkodzeń budynku sterowni i elementów schodów skarpowych (naprawa zarysowań, pęknięć, uzupełnienie spoin w okładzinach kamiennych, uzupełnienie ubytków)

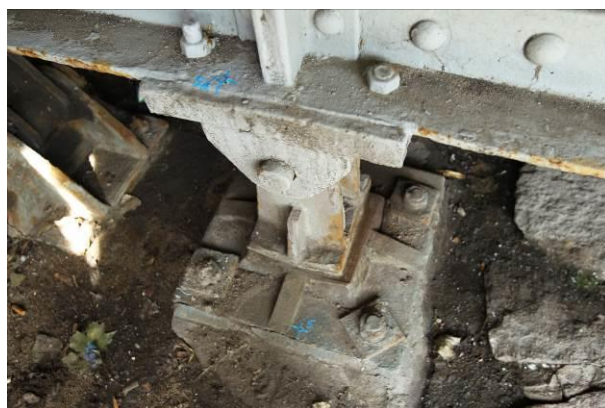
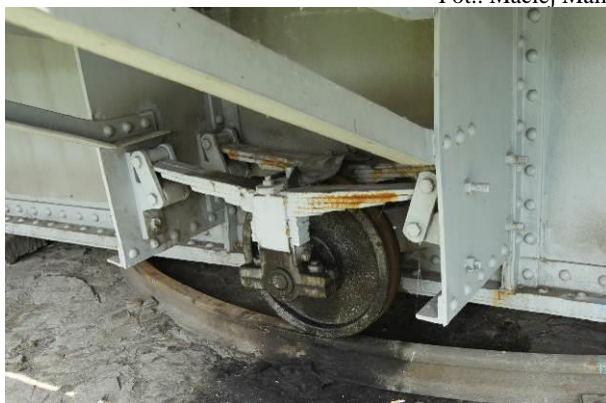
Południowe koło jezdne na przyczółku zachodnim
Korozja powierzchniowa i szczelinowa elementów resorów
Fot.: Maciej Malinowski, 2023-07-12

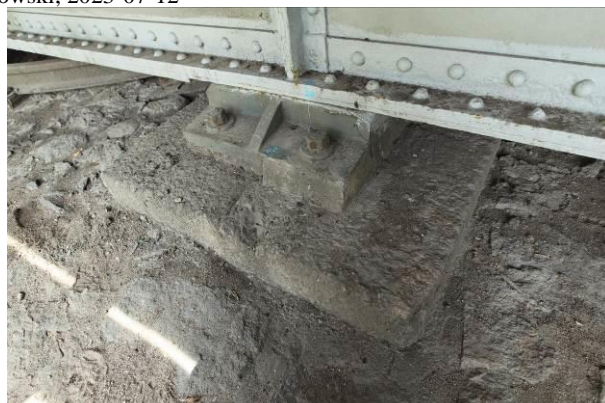
Południowe łożysko stałe na przyczółku zachodnim
Lokalne ogniska korozji powierzchniowej elementów łożyska,
brak smaru grafitowego na powierzchniach styknych
Fot.: Maciej Malinowski, 2023-07-12

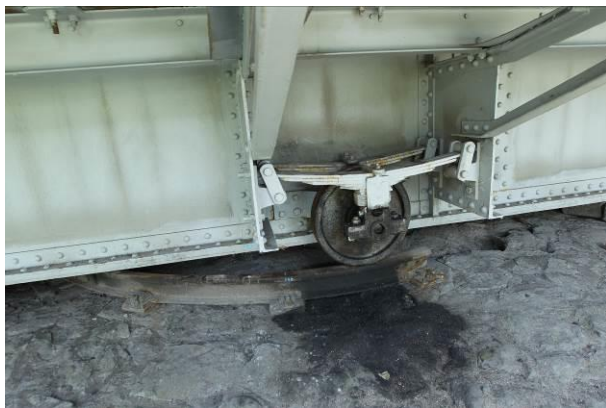
Północne koło jezdne na przyczółku zachodnim
Korozja powierzchniowa i szczelinowa elementów resorów
Fot.: Maciej Malinowski, 2023-07-12

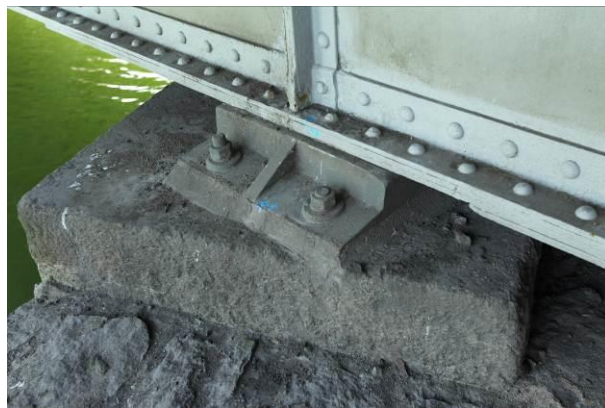
Północne łożysko stałe na przyczółku zachodnim
Brak smaru grafitowego na powierzchniach styknych
Fot.: Maciej Malinowski, 2023-07-12

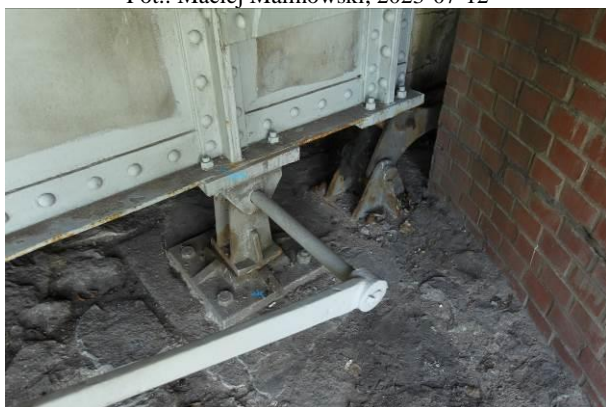
Północny wahacz na przyczółku zachodnim
Korozja powierzchniowa elementów łożyska i zderzaka, brak smaru grafitowego na powierzchniach styknych
Fot.: Maciej Malinowski, 2023-07-12

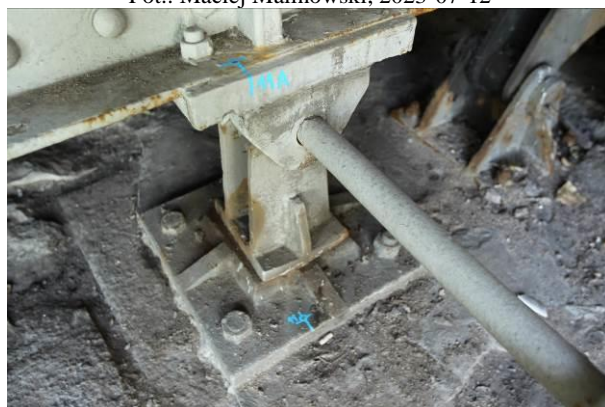
Łożysko centralne na przyczółku zachodnim
Korozja powierzchniowa elementów łożyska, brak smaru grafitowego na powierzchniach styknych,
Silna korozja powierzchniowa, szczelinowa i wżerowa pasów dolnych poprzecznic w sąsiedztwie łożyska
Fot.: Maciej Malinowski, 2023-07-12

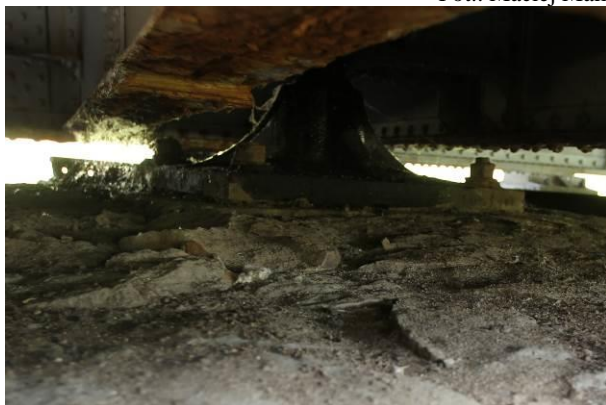
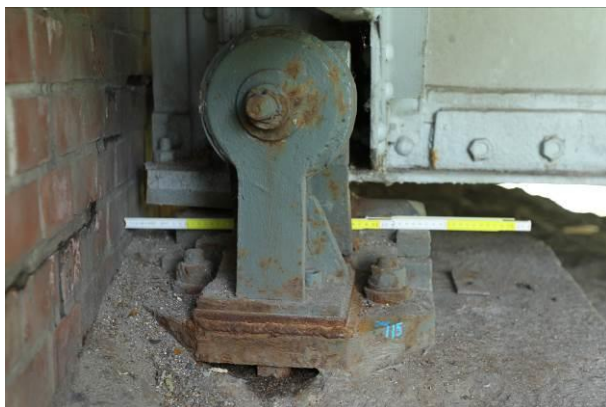
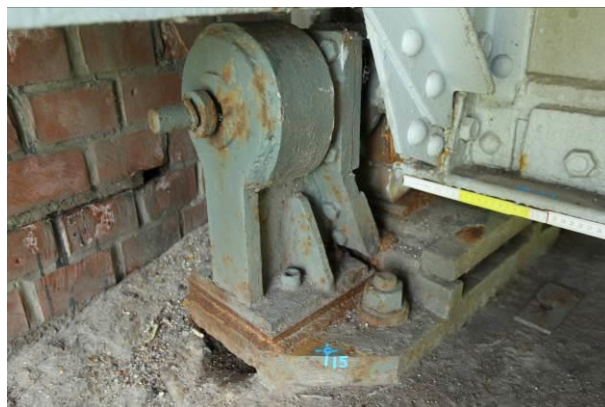
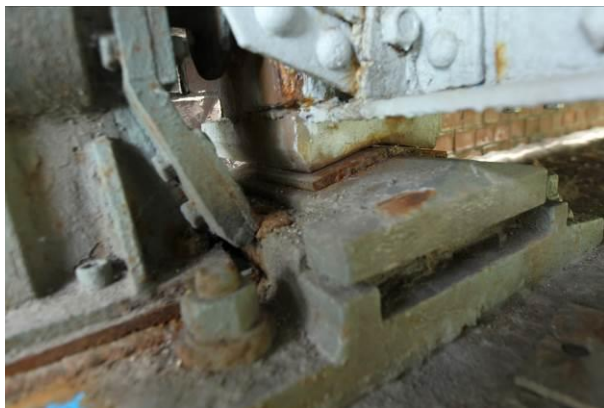
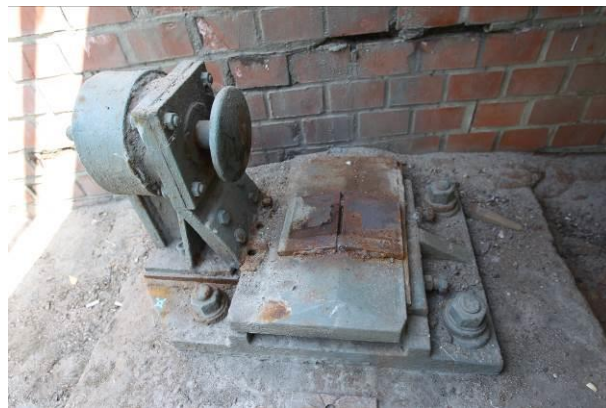
Północne łożysko pryzmowe ze zderzakiem na przyczółku zachodnim
 Przesunięcie poziome dźwigara (przesunięcie płyty górnej względem płyty dolnej łożyska) nad łożyskiem o ~95mm
 Korozja powierzchniowa i szczelinowa elementów łożyska i zderzaka, brak smaru grafitowego na powierzchniach stycznych
 Naspawane dodatkowe blachy wyrównujące na przyźmie w celu oparcia dźwigara na łożysku – skutek osiadania podpory
 Fot.: Maciej Malinowski, 2023-07-12

- znaczne przesunięcie ustroju nośnego mostu na łożyskach ruchomych ($\Delta x \approx 95\text{mm}$) na przyczółku wschodnim (wcześnie nie sygnalizowane podczas przeprowadzanych okresowych przeglądów obiektu) na skutek przemieszczeń poziomych podpory; wartość przesunięcia ustroju na łożyskach ruchomych od przyrostu temperatury konstrukcji o $\Delta T = 20^\circ$ (upalny dzień) wynosi zaledwie $\Delta x = 4,8\text{mm}$

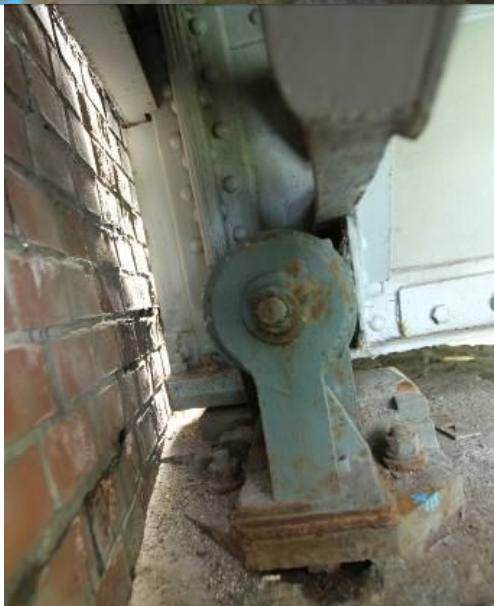
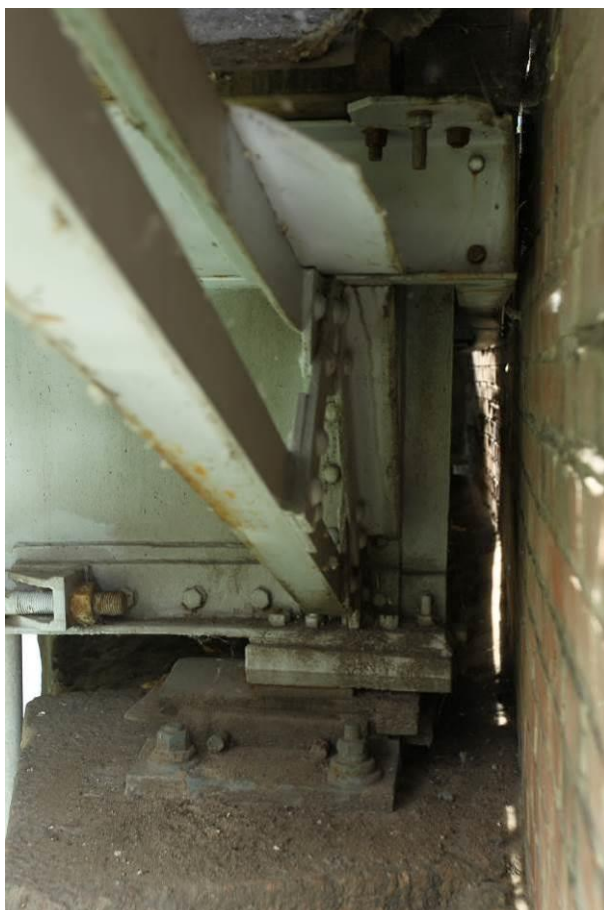
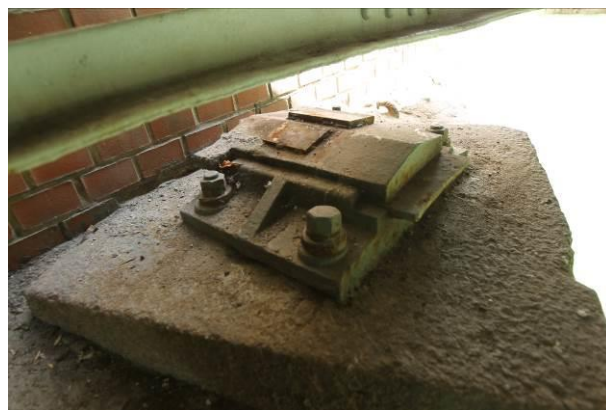
Południowe łożysko pryzmowe na przyczółku zachodnim
 Fot.: Maciej Malinowski, 2023-07-12
 Przesunięcie poziome dźwigara (przesunięcie płyty górnej względem płyty dolnej łożyska) nad łożyskiem o ~95mm
 Korozja powierzchniowa i szczelinowa elementów łożyska, brak smaru grafitowego na powierzchniach stycznych
 Naspawane dodatkowe blachy wyrównujące na przyźmie w celu oparcia dźwigara na łożysku – skutek osiadania podpory

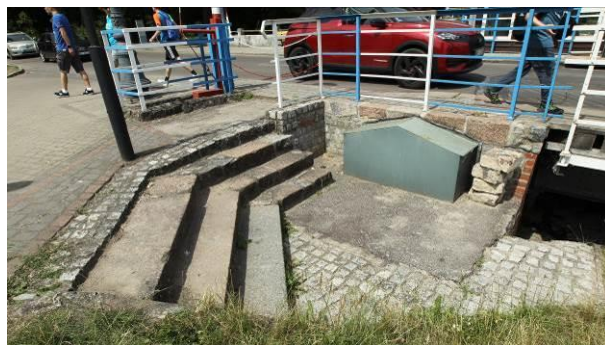
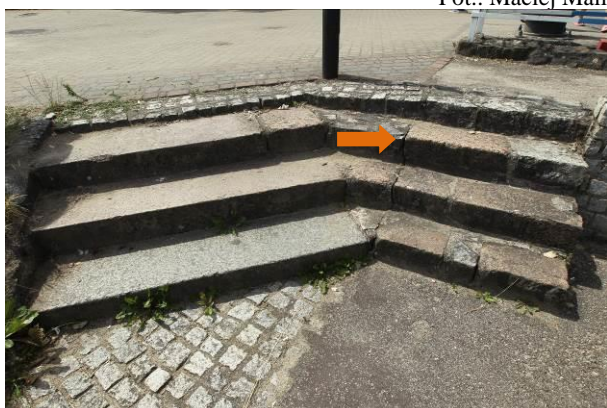
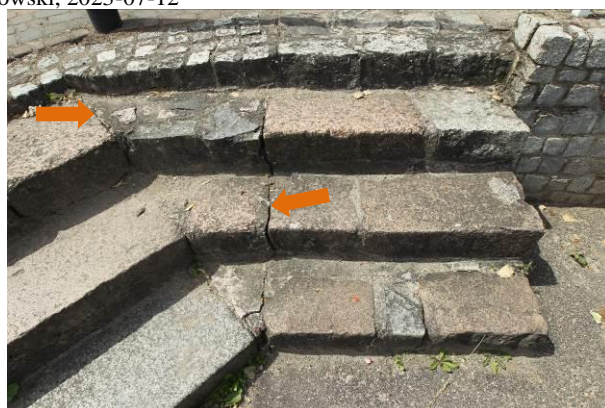
Szczegół schodów skarpowych przy południowym skrzydle przyczółka zachodniego
Pęknięcia spoin i przemieszczenie stopni
Fot.: Maciej Malinowski, 2023-07-12

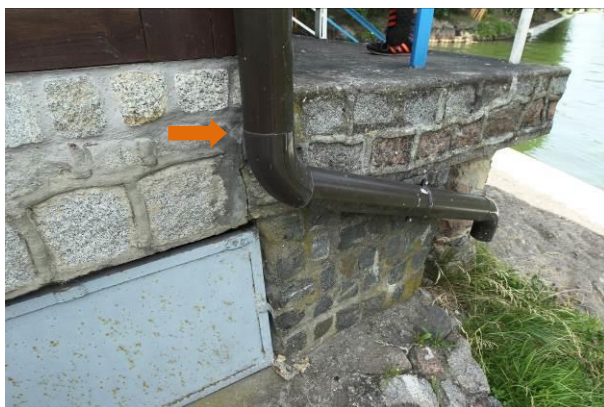
Szczegół fundamentu sterówki pod ścianą wschodnią –
pęknięcie w okładzinie kamiennej

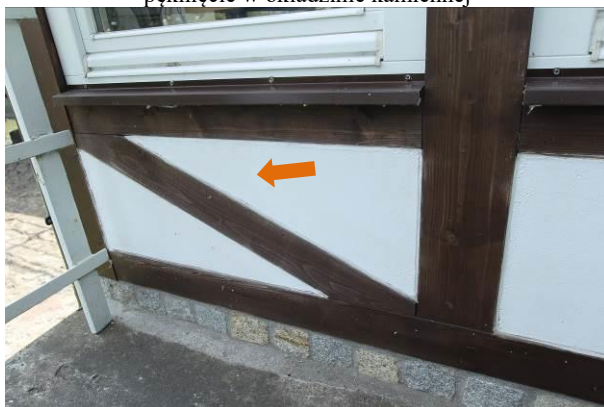
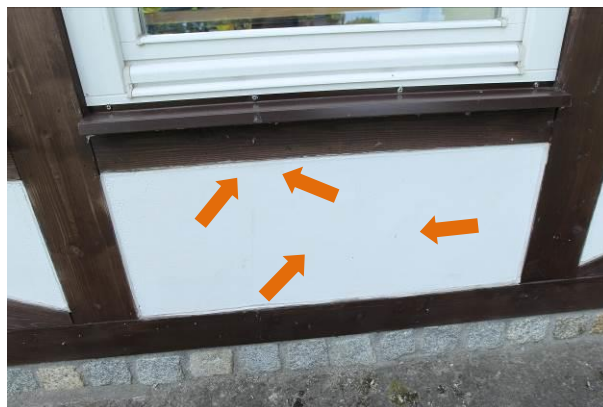
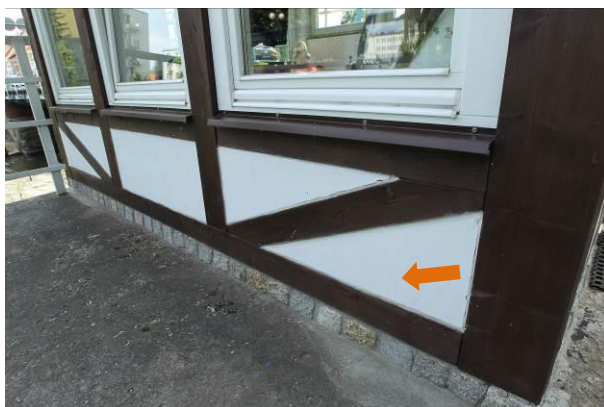
Wschodnia ściana sterówki
Pęknięcia ściany na zewnętrznej powierzchni w obszarze pod
oknami
Fot.: Maciej Malinowski, 2023-07-12

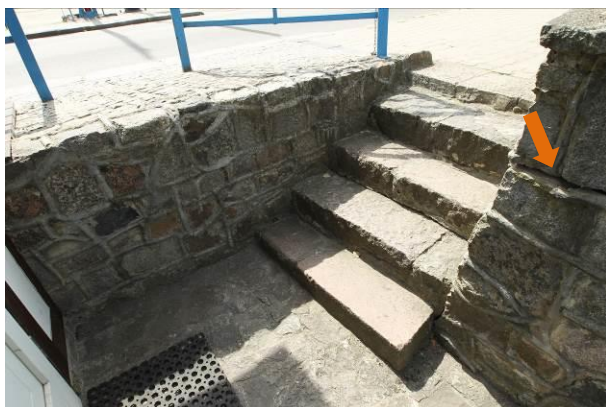
Schody skarpowe do sterówki przy skrzydle północnym przyczółka zachodniego
Pęknięcia i odspojenia spoiny oraz przemieszczenia muru kamiennego przy balustradzie zachodniej
Fot.: Maciej Malinowski, 2023-07-12

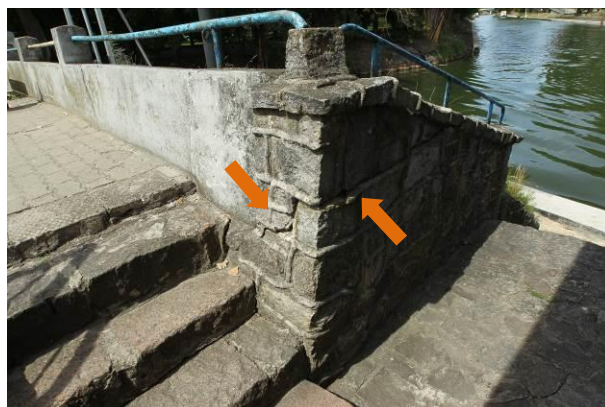
Schody skarpowe do sterówki przy skrzydle północnym przyczółka zachodniego
Pęknięcia i odspojenia spoiny oraz przemieszczenia muru kamiennego przy balustradzie zachodniej, pęknięcia na posadzce kamiennej spocznika
Fot.: Maciej Malinowski, 2023-07-12

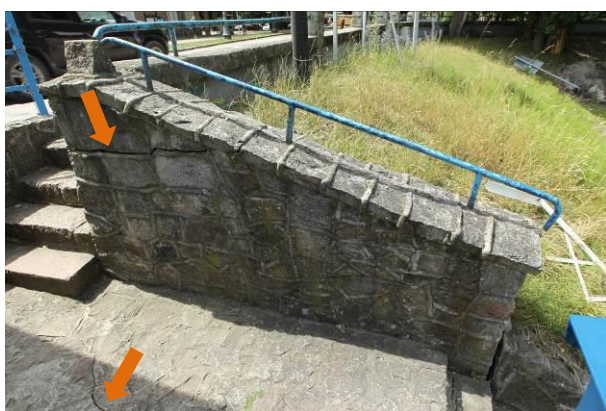
Schody skarpowe do sterówki przy skrzydle północnym przyczółka zachodniego
Pęknięcia i odspojenia spoiny oraz przemieszczenia muru kamiennego przy balustradzie zachodniej, pęknięcia na posadzce kamiennej spocznika
Fot.: Maciej Malinowski, 2023-07-12

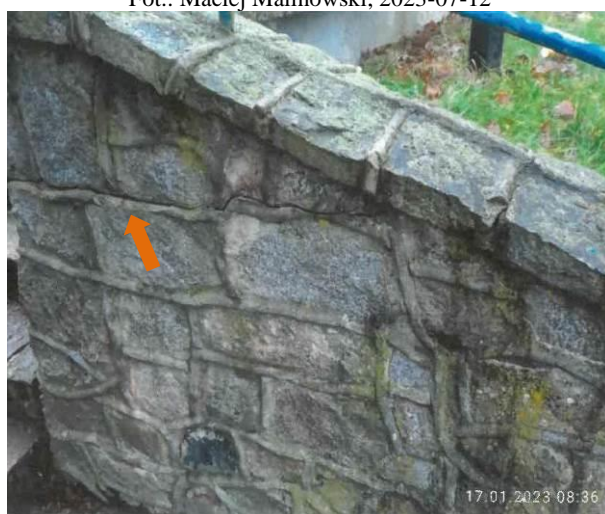
Schody skarpowe do sterówki przy skrzydle północnym przyczółka zachodniego
Pęknięcia i odspojenia spoiny przemieszczenia muru kamiennego przy balustradzie zachodniej
Materiały archiwalne ZDP w Giżycku, 2023-01-17

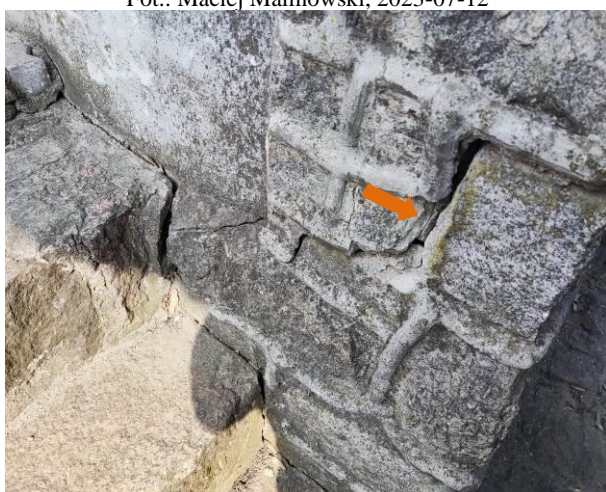
Schody skarpowe do sterówki przy skrzydle północnym przyczółka zachodniego
Pęknięcia i odspojenia spoiny oraz przemieszczenia muru kamiennego przy balustradzie zachodniej
Materiały archiwalne ZDP w Giżycku, 2023-01-17

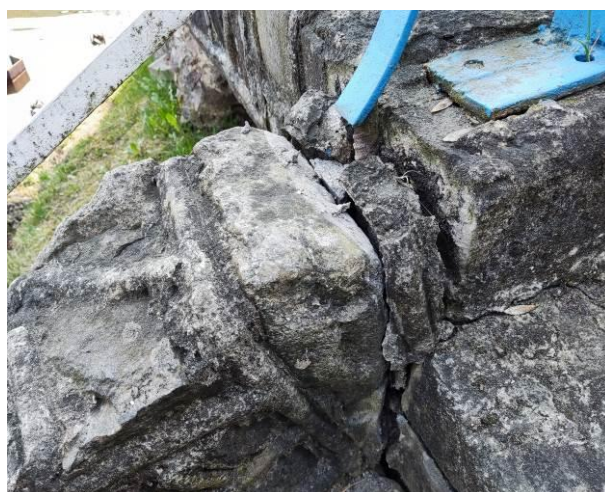
Schody skarpowe od strony północnej przy przyczółku zachodnim.
Pęknięcia i odspojenia spoin oraz przemieszczenia stopni (biegu) oraz oporowego muru policzkowego
Materiały archiwalne ZDP w Giżycku, 2023-01-17

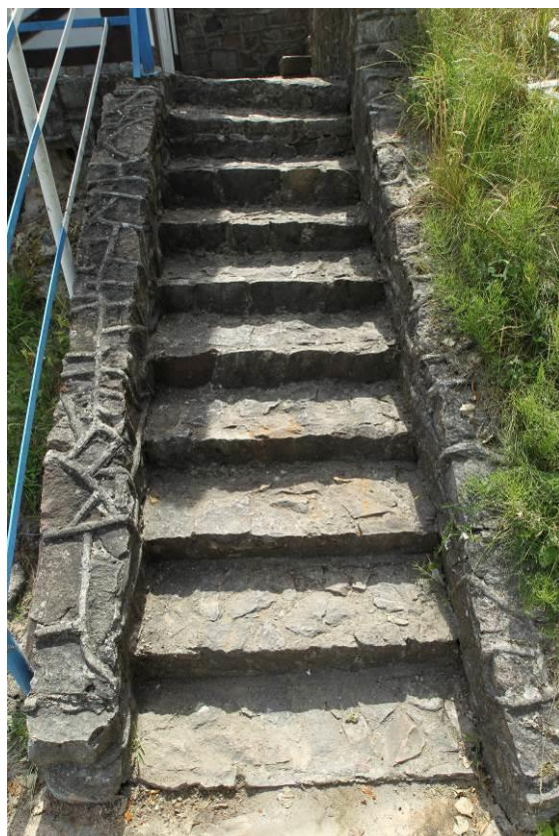
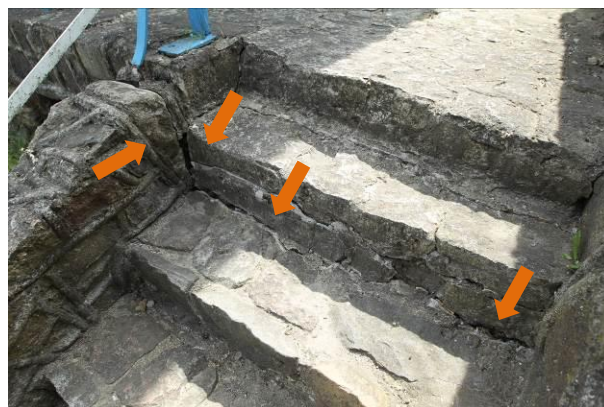
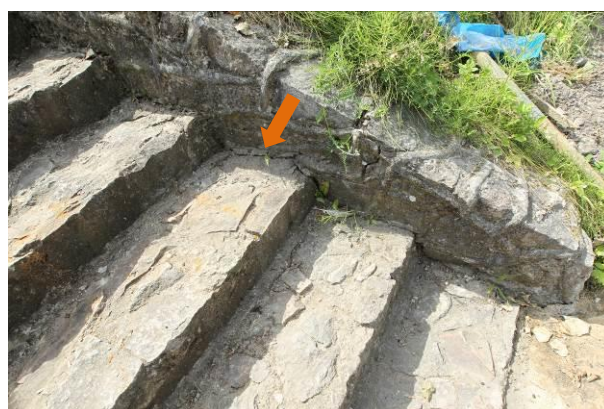
Schody skarpowe od strony północnej przy przyczółku zachodnim.
Pęknięcia i odspojenia spoin oraz przemieszczenia stopni (biegu) oraz oporowych murów policzkowych
Fot.: Maciej Malinowski, 2023-07-12

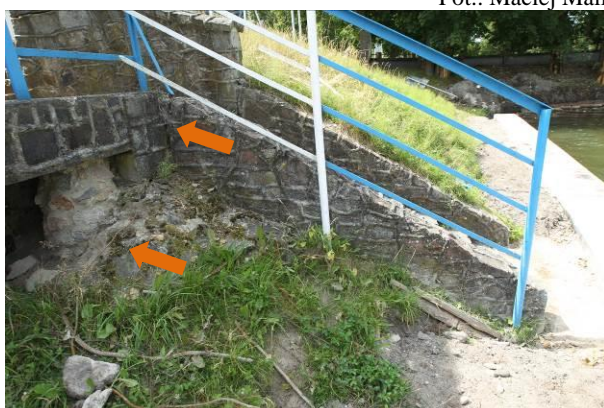
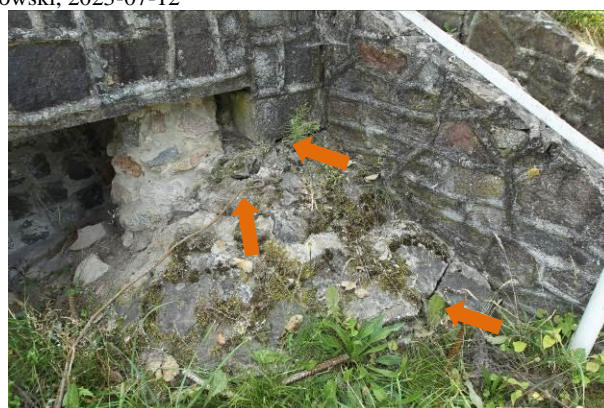
Schody skarpowe od strony północnej przy przyczółku zachodnim.
Pęknięcia i odspojenia spoin oraz przemieszczenia stopni (biegu) oraz oporowego muru policzkowego
Fot.: Maciej Malinowski, 2023-07-12

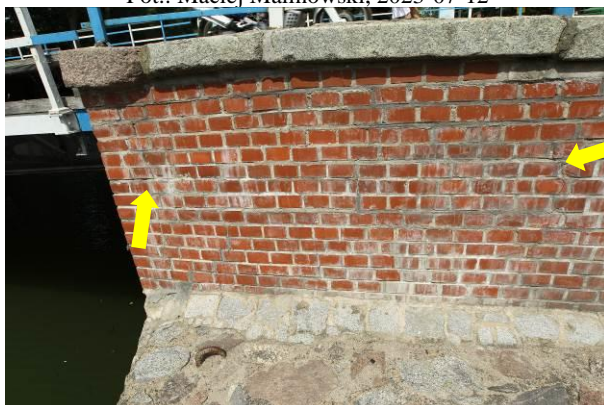
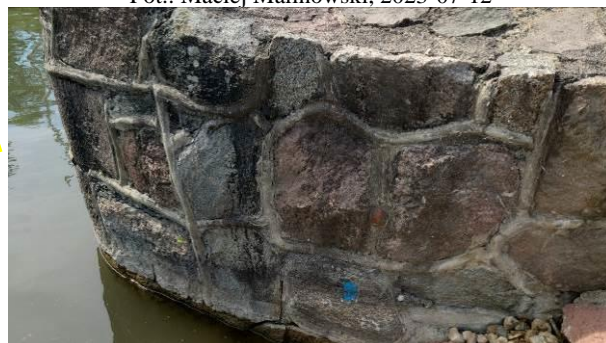
Okładzina ceglana południowego skrzydła przyczółka wschodniego
zarysowania i pęknięcia okładziny ceglanej, lokalne ubytki spoiny cementowej, białe wykwity i zacieki na okładzinie ceglanej skrzydła południowego
Fot.: Maciej Malinowski, 2023-07-12

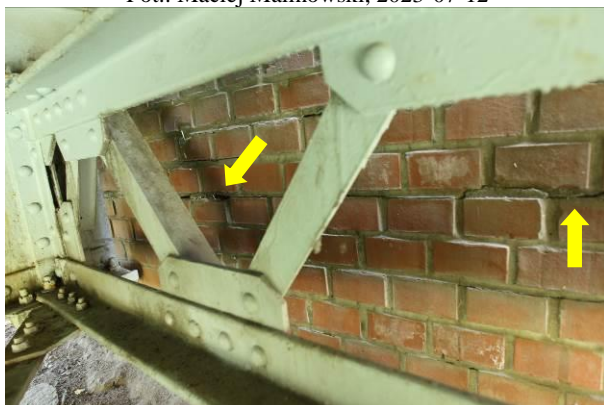
Ścianka żwirowa przyczółka wschodniego w części środkowej
Zarysowania, pęknięcia i przemieszczenia okładziny ceglanej, białe wykwity i zacieki

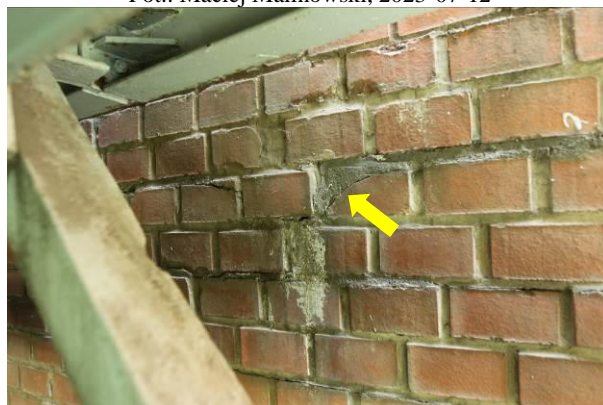
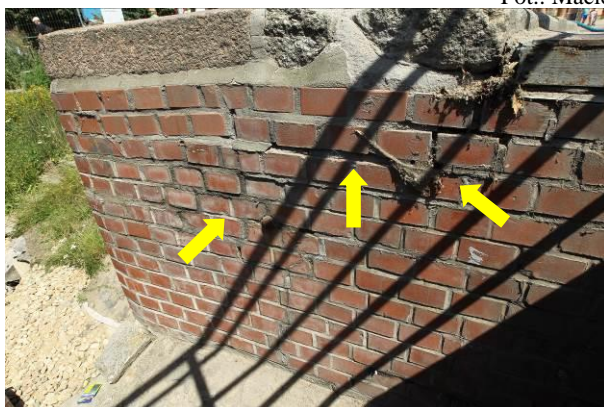
Ścianka żwirowa przyczółka wschodniego od krawędzi północnej do sąsiedztwa łożyska pryzmowego ze zderzakiem
Zarysowania, pęknięcia i przemieszczenia okładziny ceglanej, lokalne ubytki spoiny cementowej.
