EKSPERTYZA TECHNICZNA

Obiekt:	Most drogowy, obrotowy (JNI 01025763) w ciągu ul. Moniuszki (4435N) i Olsztyńskiej (4441N), nad Kanałem Łuczańskim
Stadium:	Ekspertyza techniczna
Zamawiający:	Zarząd Dróg Powiatowych, 11-500 Giżycko, ul. Węgorzewska 4
Nr umowy:	SU.2621.13.2023 z dnia 2023-06-27

**EKSPERTYZA TECHNICZNA
DOTYCZĄCA
DROGOWEGO MOSTU OBROTOWEGO (JNI 01025763)
W CIĄGU UL. MONIUSZKI (4435N) I OLSZTYŃSKIEJ (4441N)
NAD KANAŁEM ŁUCZAŃSKIM W GIŻYCKU**

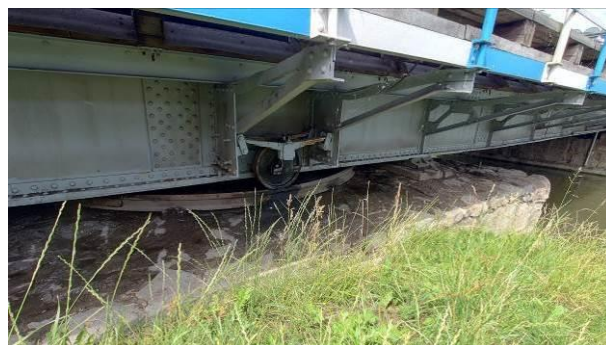
Dźwigar południowy o obrębie mechanizmu obrotowego na przyczółku zachodnim

widok z zewnątrz od strony południowo-zachodniej
Fot.: Maciej Malinowski, 2023-07-12

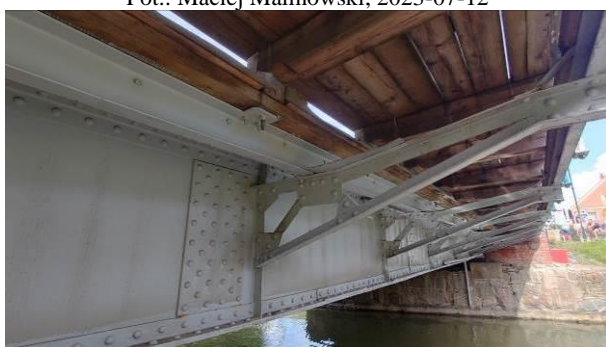
Dźwigar południowy oraz wsporniki podchodnikowe w obrębie kanału

widok z zewnątrz od strony południowo-zachodniej
Fot.: Maciej Malinowski, 2023-07-12

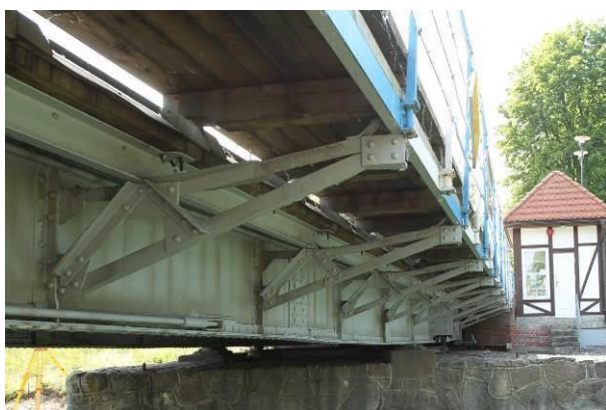
Dźwigar północny oraz wsporniki podchodnikowe w obrębie kanału – widok od strony północno-wschodniej

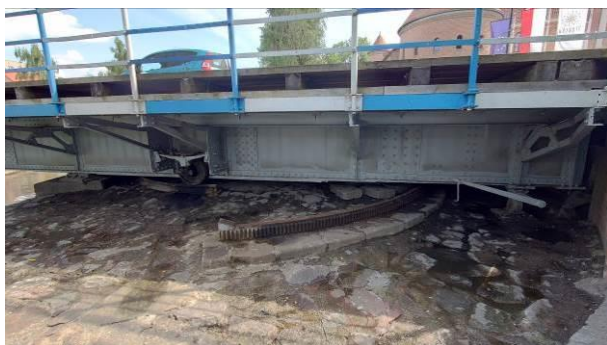
Dźwigar północny nad przyczółkiem zachodnim
widok z zewnątrz od strony północnej
Fot.: Maciej Malinowski, 2023-07-12

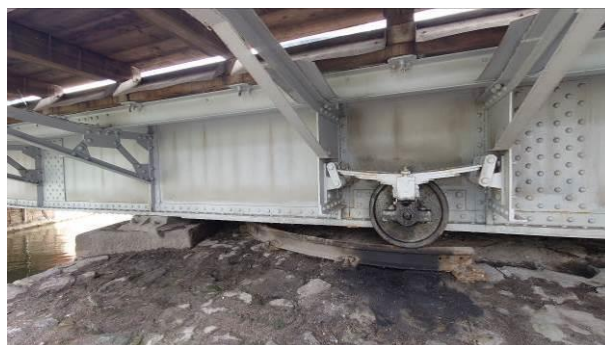
Dźwigar północny o obrębie mechanizmu obrotowego na
przyczółku zachodnim
widok z zewnątrz od strony północnej
Fot.: Maciej Malinowski, 2023-07-12

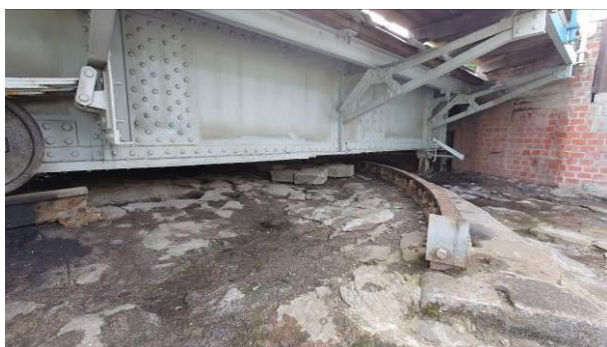
Dźwigar północny o obrębie wahacza na przyczółku
zachodnim
widok z zewnątrz od strony północno-wschodniej
Fot.: Maciej Malinowski, 2023-07-12

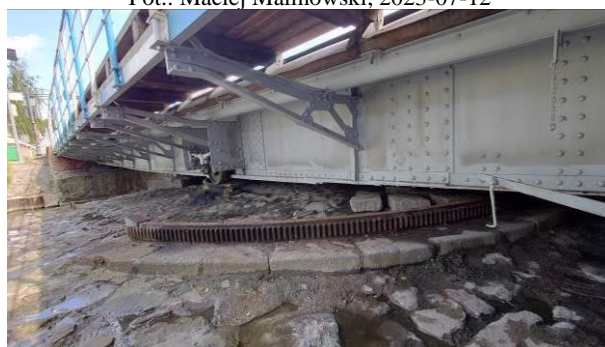
Dźwigar północny o obrębie mechanizmu obrotowego na
przyczółku zachodnim
widok z zewnątrz od strony północno-zachodniej
Fot.: Maciej Malinowski, 2023-07-12

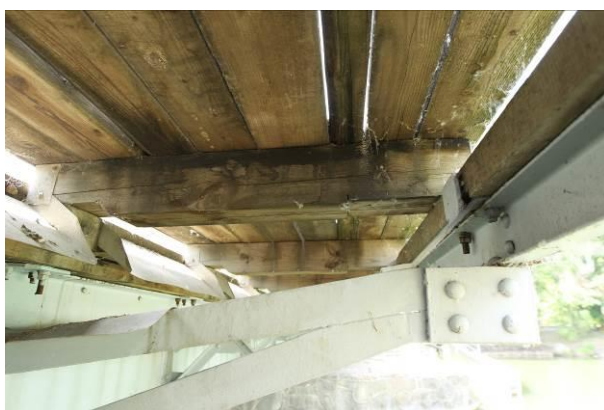
Szczegół pomostu i nawierzchni w obrębie chodnika północnego
Widok od spodu, od strony wschodniej
Fot.: Maciej Malinowski, 2023-07-12

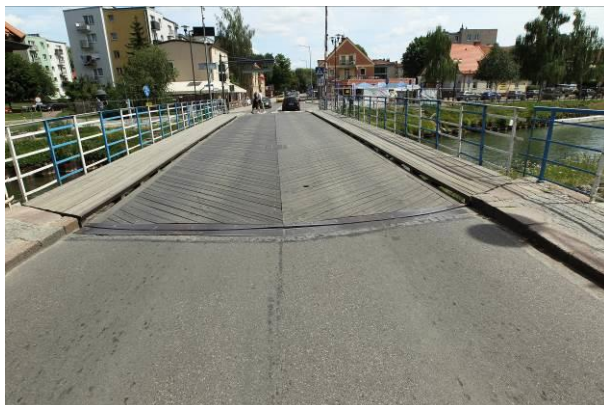
Nawierzchnia na obiekcie – widok od strony zachodniej
Fot.: Maciej Malinowski, 2023-07-12

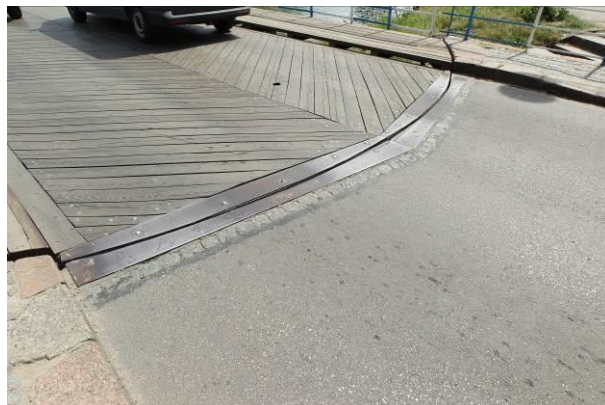
Szczegół nawierzchni w obrębie końca przęsła i najazdu nad przyczółkiem zachodnim.
Fot.: Maciej Malinowski, 2023-07-12

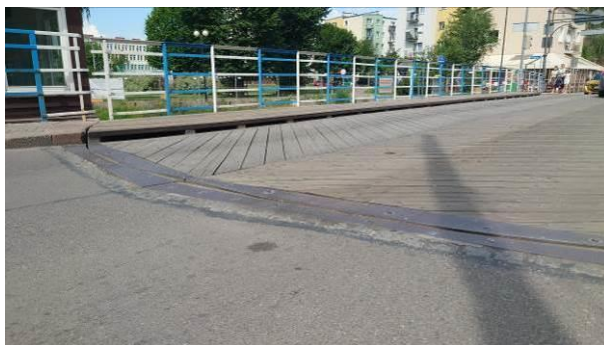
Szczegół nawierzchni w obrębie końca przęsła i najazdu nad przyczółkiem zachodnim.
Fot.: Maciej Malinowski, 2023-07-12

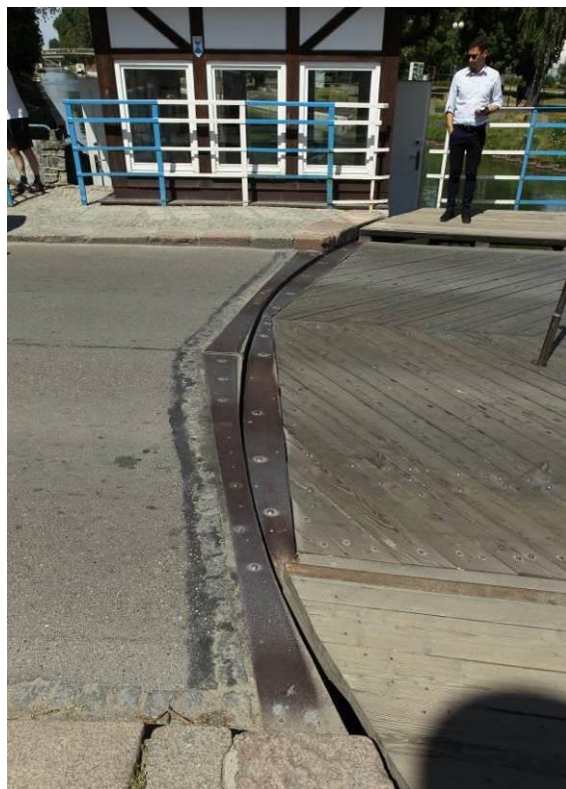
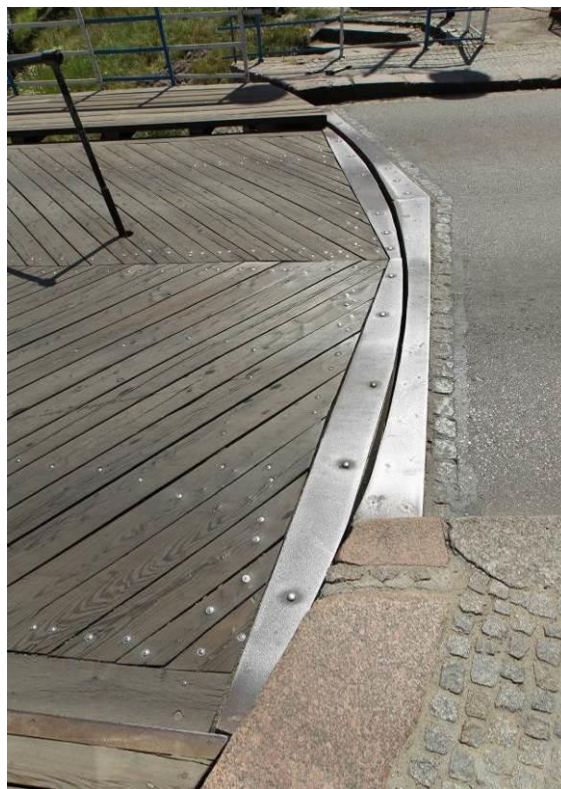
Szczegół nawierzchni na przęśle i dojeździe od strony zachodniej w momencie zablokowania przęsła przy próbie obrotu przęsła w dniu 2023-07-12

Widok od strony południowej

Widok od strony północnej

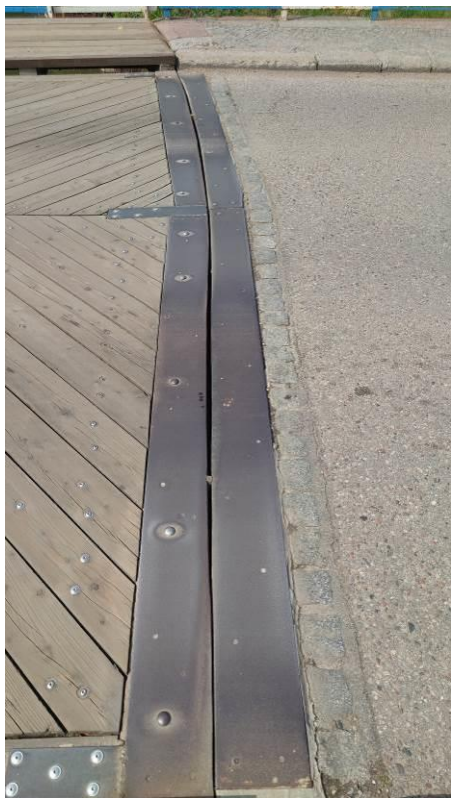
Szczegół nawierzchni w obrębie końca przęsła i najazdu nad przyczółkiem wschodnim.
Zablokowanie szczeliny dylatacyjnej nawierzchni na przyczółku wschodnim przy krawędzi południowej w stanie mostu zamkniętego (otwartego dla ruchu drogowego)

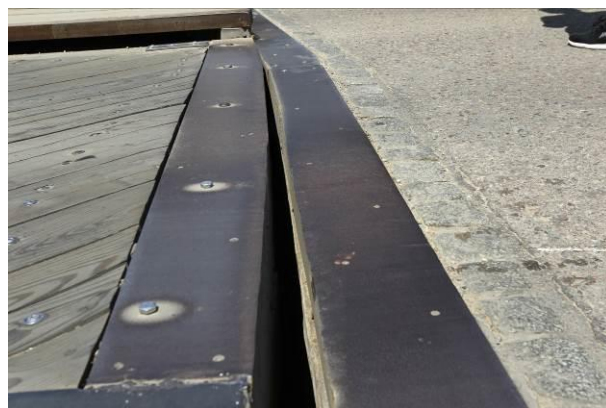
Szczegół nawierzchni na przęśle i dojeździe od strony zachodniej w momencie zablokowania przęsła przy próbie obrotu przęsła w dniu 2023-07-12

Widok od strony południowej

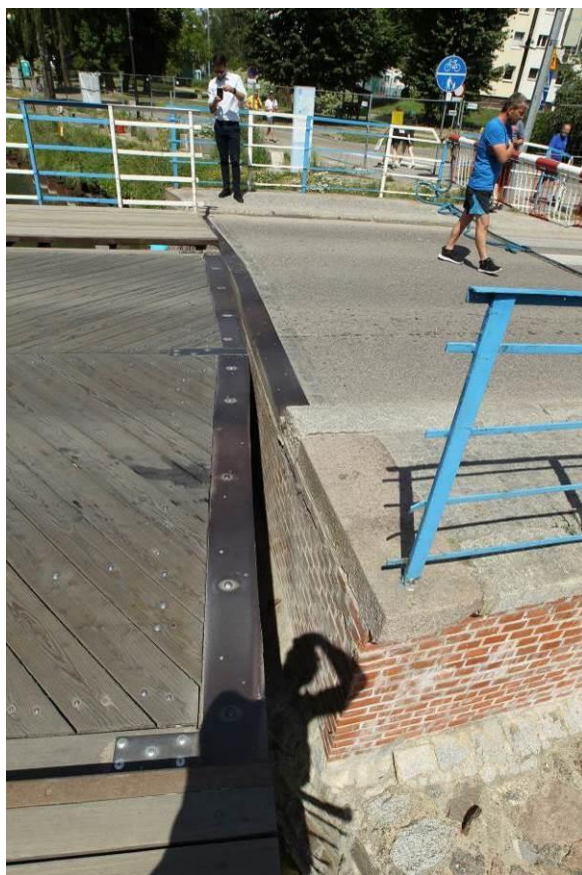
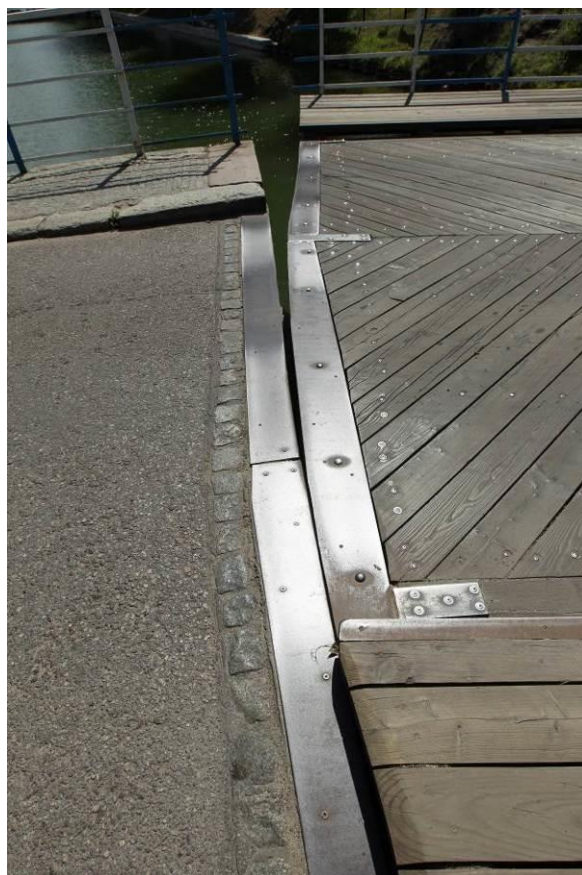
Szczegół nawierzchni na przęśle i dojeździe od strony zachodniej w momencie zablokowania przęsła przy próbie obrotu przęsła w dniu 2023-07-12

Widok od strony południowej

Widok od strony północnej

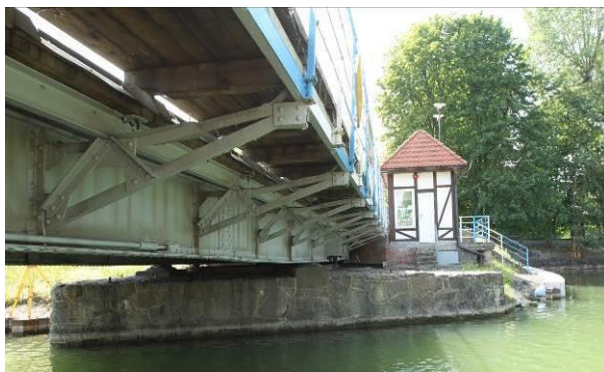
Przyczółek zachodni – widok od strony wschodniej
Fot.: Maciej Malinowski, 2023-07-12

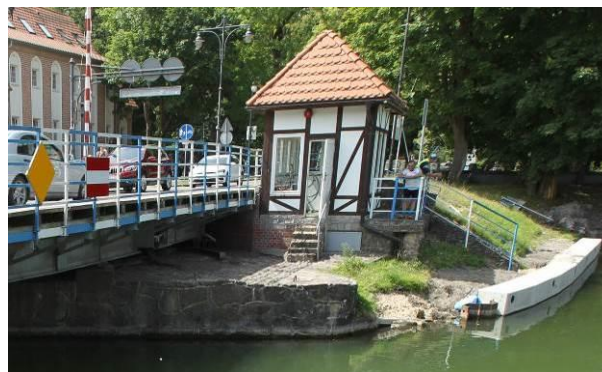
Przyczółek zachodni – widok od strony wschodniej
Widok nowego umocnienia brzegu i grodzic stalowych pograżonych w bezpośrednim sąsiedztwie przyczółka od strony północnej
Fot.: Maciej Malinowski, 2023-07-12

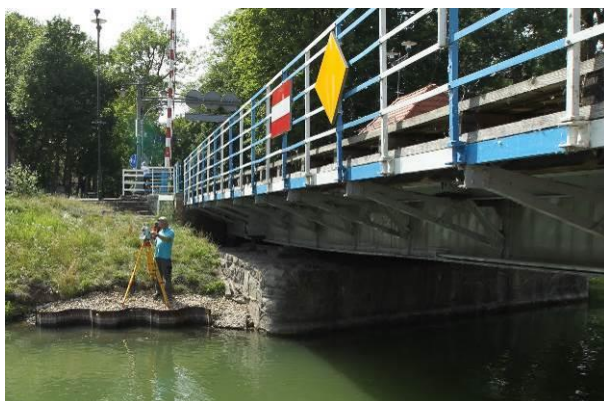
Przyczółek zachodni – widok od strony wschodniej
Widok grodzic stalowych pograżonych dynamicznie [5] wibromiłem w bezpośrednim sąsiedztwie przyczółka od strony południowej
Fot.: Maciej Malinowski, 2023-07-12

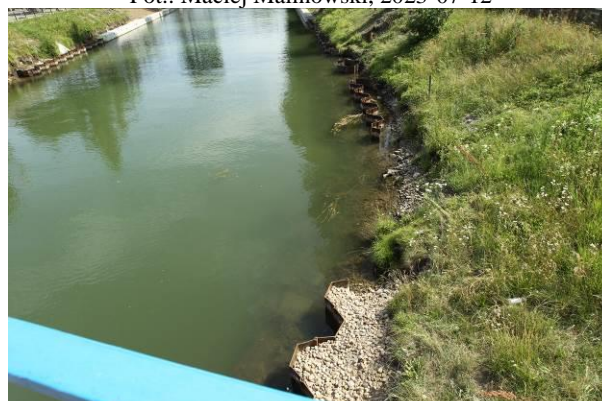
Grodzice stalowe pograżone w bezpośrednim sąsiedztwie przyczółka zachodniego od strony południowej
Fot.: Maciej Malinowski, 2023-07-12

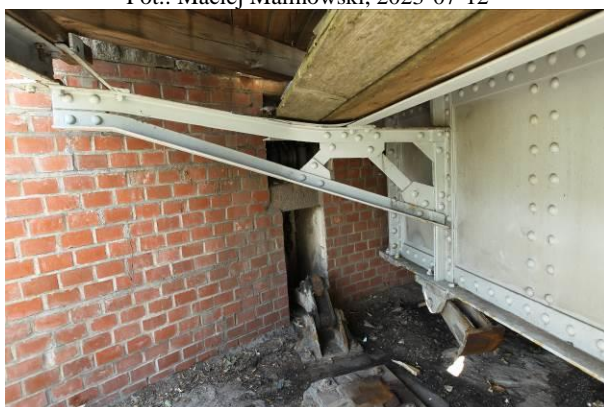
Ścianka żwirowa i nisza łożyskowa w obrębie południowego dźwigara głównego
Fot.: Maciej Malinowski, 2023-07-12

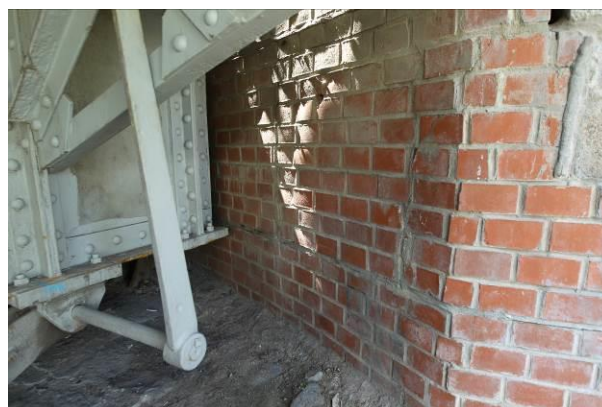
Ścianka żwirowa i nisza łożyskowa w obrębie północnego dźwigara głównego
Fot.: Maciej Malinowski, 2023-07-12

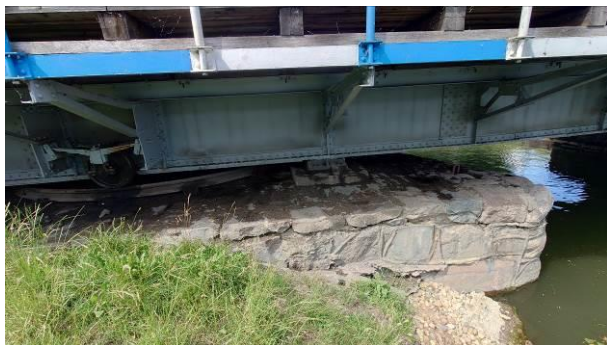
Korpus i nisza łożyskowa przyczółka zachodniego – widok od strony południowej
Fot.: Maciej Malinowski, 2023-07-12

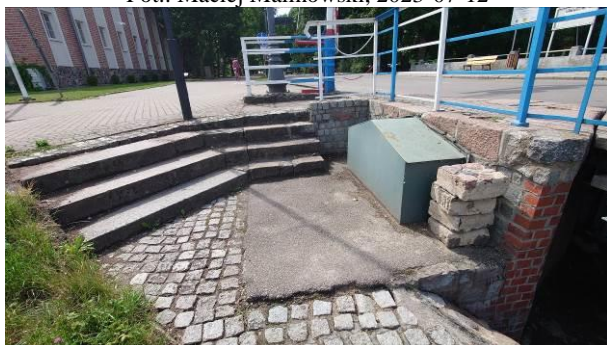
Skrzydło południowe i schody skarpowe przy przyczółku zachodnim od strony południowej
Fot.: Maciej Malinowski, 2023-07-12

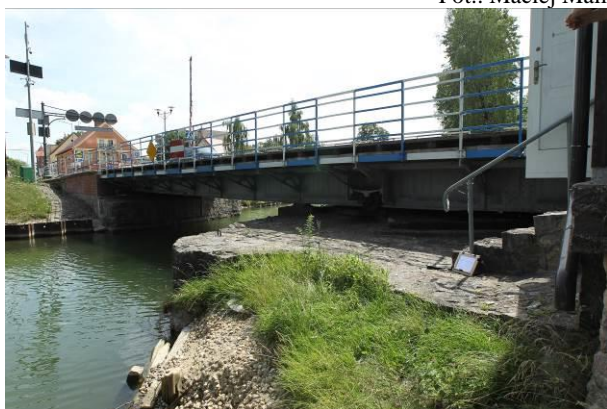
Korpus i nisza łożyskowa przyczółka zachodniego – widok od strony północnej
Fot.: Maciej Malinowski, 2023-07-12

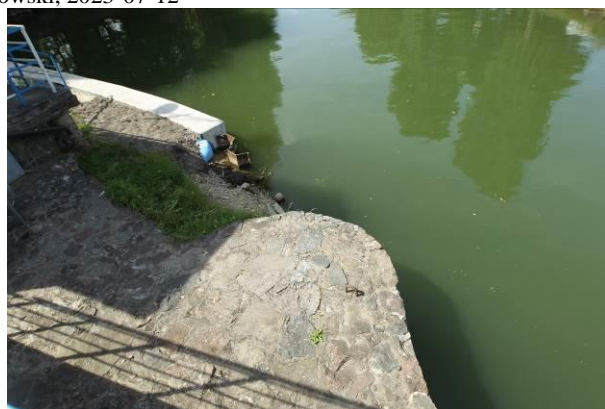
Korpus przyczółka zachodniego od strony północnej – widok z góry
Widoczne nowe umocnienie brzegu kanału
Fot.: Maciej Malinowski, 2023-07-12

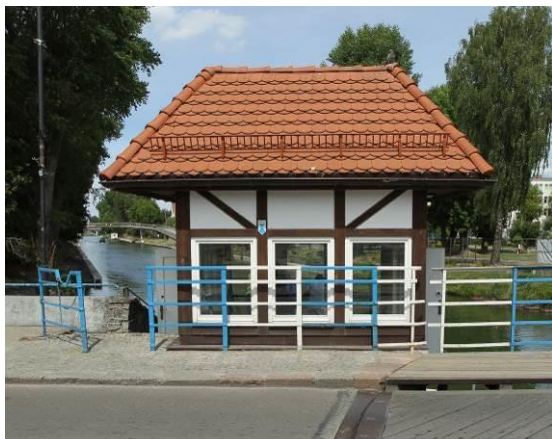
Sterówka mechanizmu obrotowego – widok od strony południowej
Fot.: Maciej Malinowski, 2023-07-12

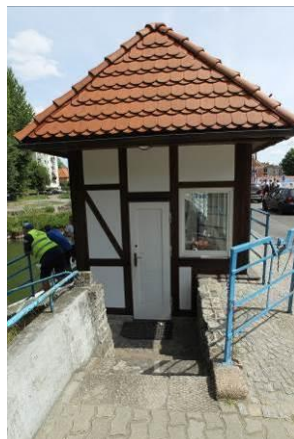
Sterówka mechanizmu obrotowego
Fot.: Maciej Malinowski, 2023-07-12
widok od strony zachodniej

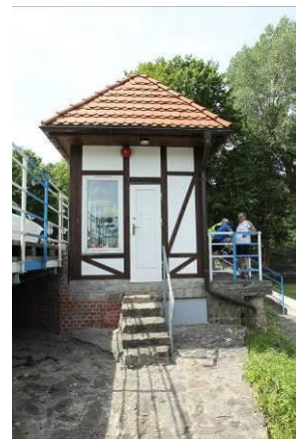
widok od strony wschodniej

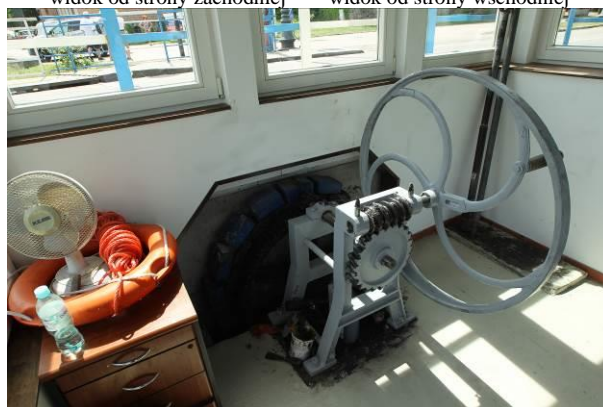
Szczegół ściany sterówki w obrębie koła napędu obrotowego

- konserwację i regenerację łożysk i mechanizmu obrotowego mostu,
 - naprawę uszkodzeń budynku sterowni i elementów schodów skarpowych (naprawa zarysowań, pęknięć, uzupełnienie spoin w okładzinach kamiennych, uzupełnienie ubytków)

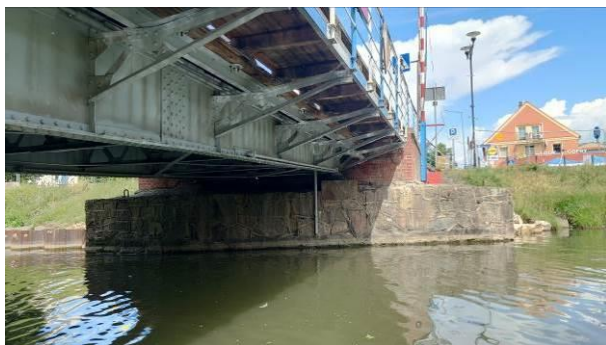
Przyczółek wschodni – widok od strony zachodniej
Fot.: Maciej Malinowski, 2023-07-12

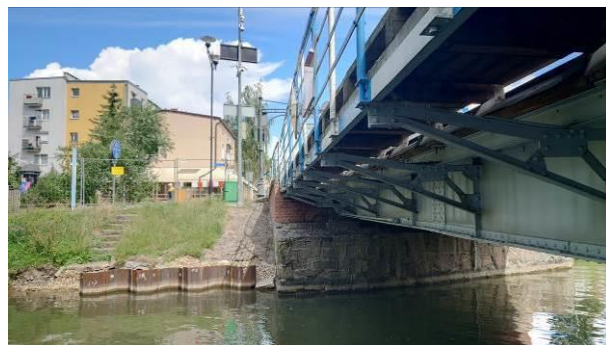
Przyczółek wschodni – widok od strony zachodniej
Widok grodzic stalowych pograżonych w bezpośrednim sąsiedztwie przyczółka od strony północnej
Fot.: Maciej Malinowski, 2023-07-12

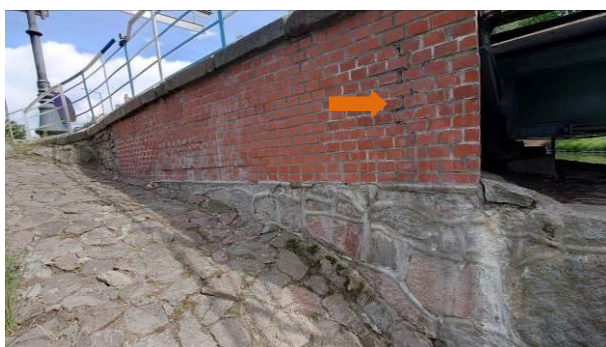
Skrzydło przyczółka wschodniego – widok od strony północnej
Zarysowanie okładziny ceglanej – większe rozwarcie niż w styczniu 2023 patrz fot. poniżej
Fot.: Maciej Malinowski, 2023-07-12

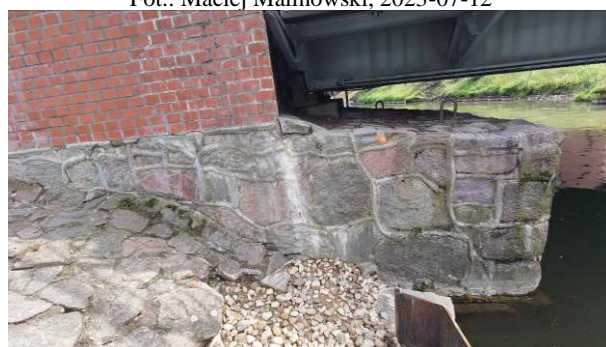
Korpus i skrzydło przyczółka wschodniego – widok od strony północnej
Fot.: Maciej Malinowski, 2023-07-12

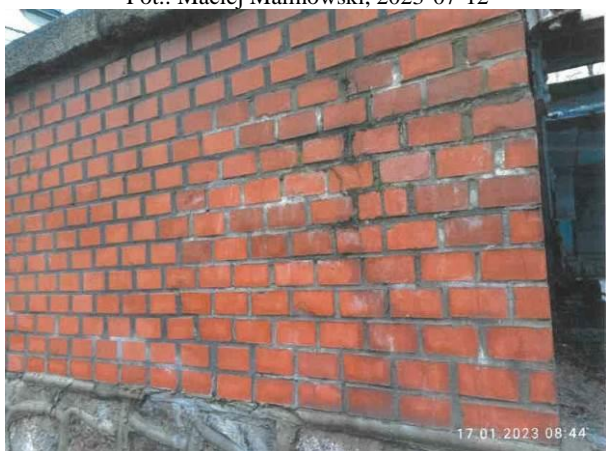
Szczegół okładziny ceglanej skrzydła północnego przyczółka wschodniego
Materiały archiwalne ZDP w Giżycku, 2023-01-17

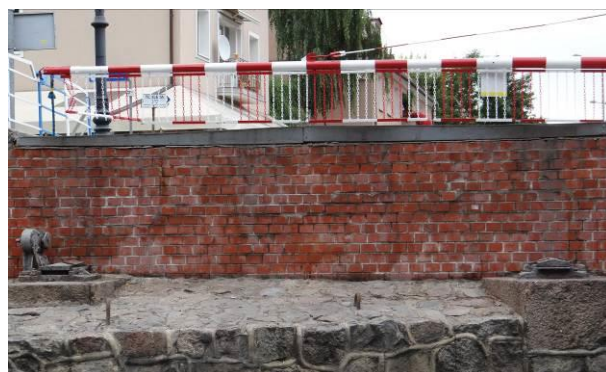
Szczegół okładziny ceglanej ścianki żwirowej przyczółka wschodniego
Materiały archiwalne ZDP w Giżycku, 2023-01-17

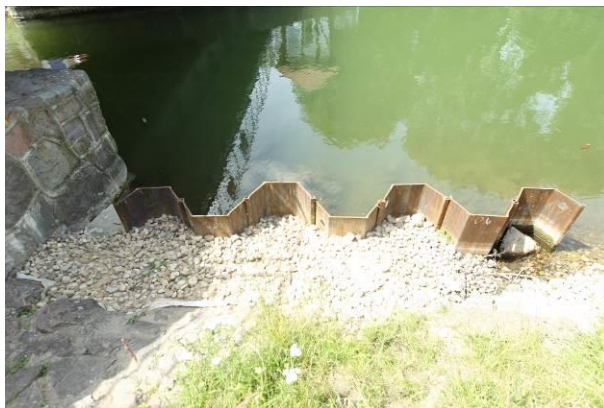
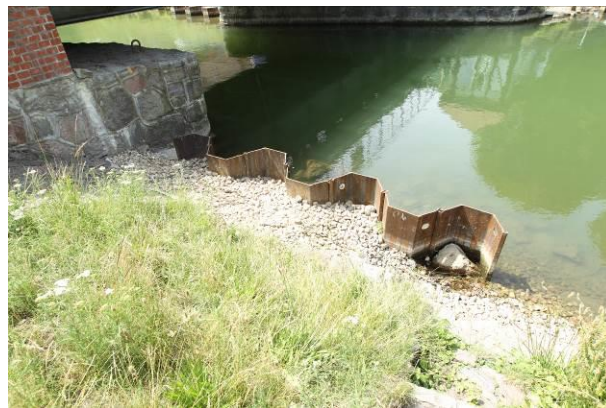
Grodzice stalowe pograżone w bezpośrednim sąsiedztwie przyczółka wschodniego od strony północnej
Fot.: Maciej Malinowski, 2023-07-12

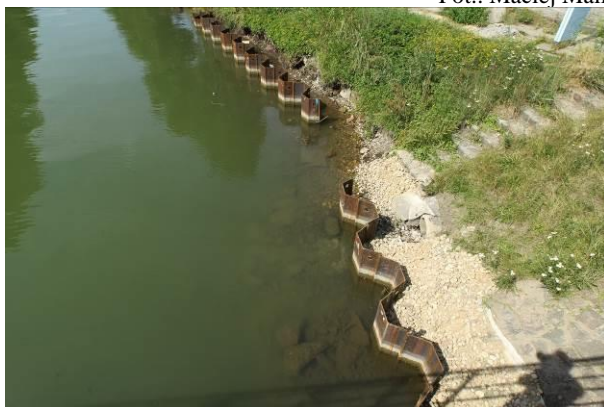
Grodzice stalowe pograżone na wschodnim brzegu kanału w bezpośrednim sąsiedztwie przyczółka wschodniego, od strony północnej
Fot.: Maciej Malinowski, 2023-07-12

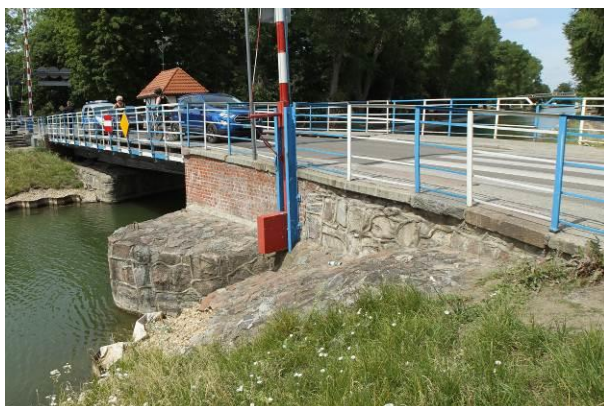
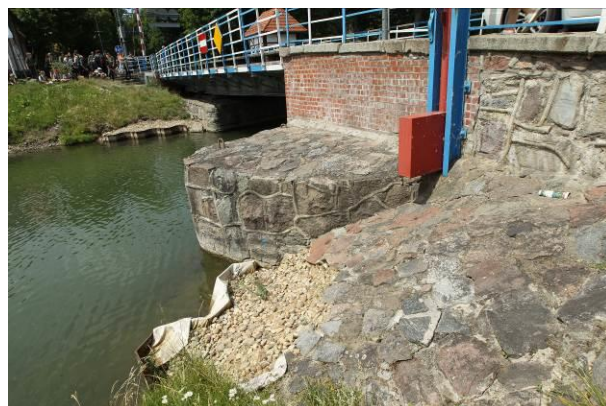
Przyczółek wschodni oraz skarpa – widok od strony południowo-wschodniej
Fot.: Maciej Malinowski, 2023-07-12

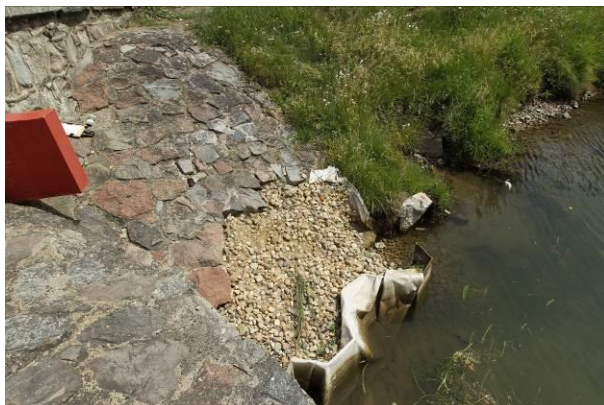
Grodzice stalowe pograżone dynamicznie [5] wibromłotem w bezpośrednim sąsiedztwie przyczółka wschodniego od strony południowej

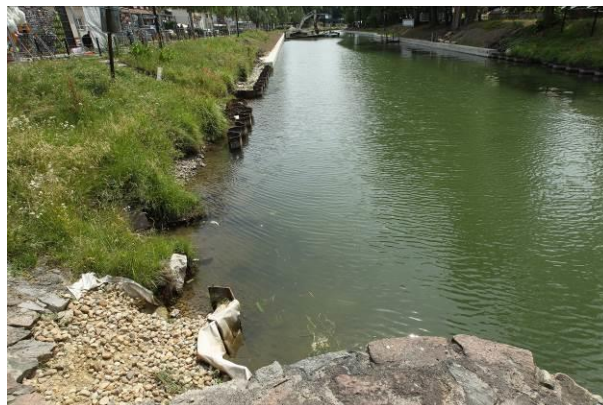
Grodzice stalowe pograżone na wschodnim brzegu kanału w bezpośrednim sąsiedztwie przyczółka wschodniego, od strony południowej
